Planinhalt	
PENEDERclassic	Gezeichnet
Zargenübersicht Sanierung	bisbor
	Datum
	15.12.2025
	Blattformat
	A3
	Maßstab
	1:2

Peneder Bau-Elemente GmbH // Brandschutz
T: +43 50 560-0 // brandschutz@peneder.com // peneder.com

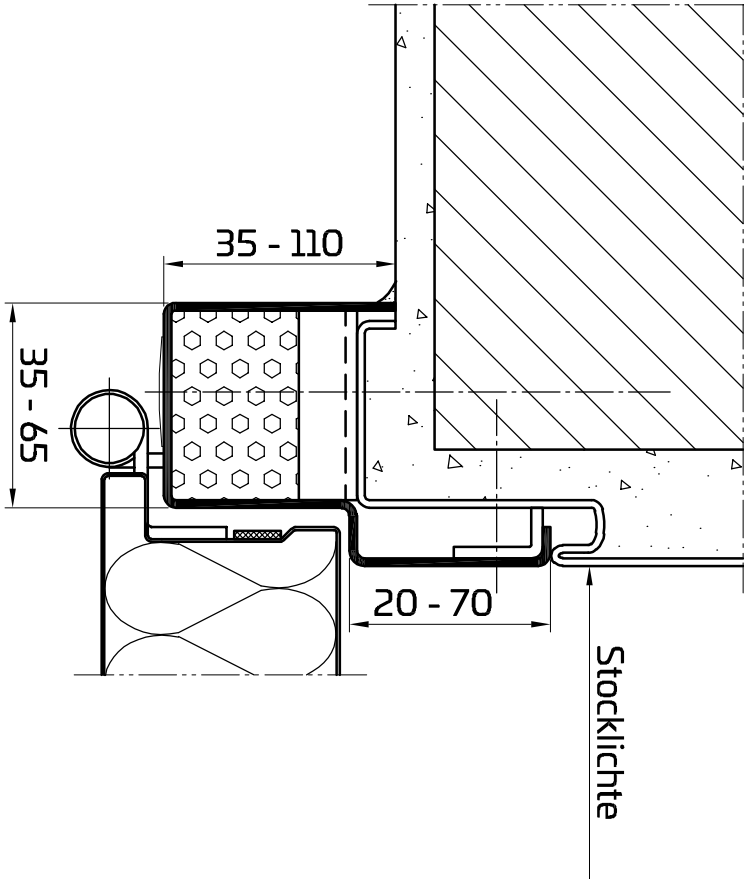
Sanierungszarge überfälzt
ohne Dichtnut
00 / EI30

Montage direkt auf Bestandszarge
ohne Stemmarbeiten!

Zargenfüllung je nach Anforderung

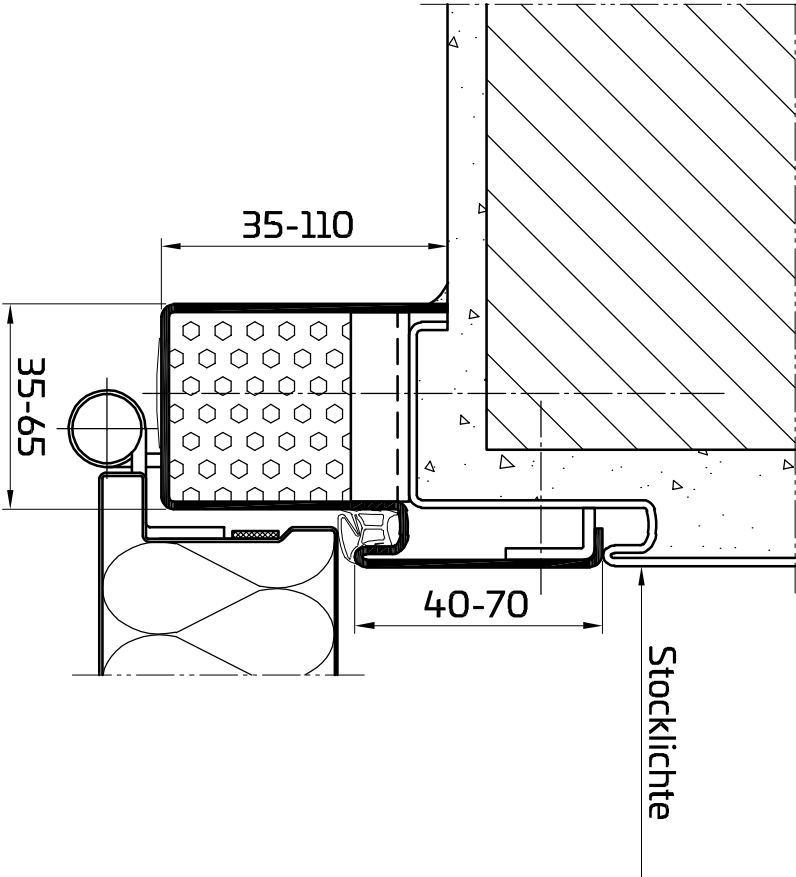
Sanierungszarge überfälzt
mit Dichtnut
00 / EI30
