Planinhalt		Gezeichnet	Datum
<b>PENEDERRun</b>		bisbor	22.01.2026
<b>Montagevarianten Einlaufprofil</b>		Blattformat	Massstab
00 / EI30		A3	1:2

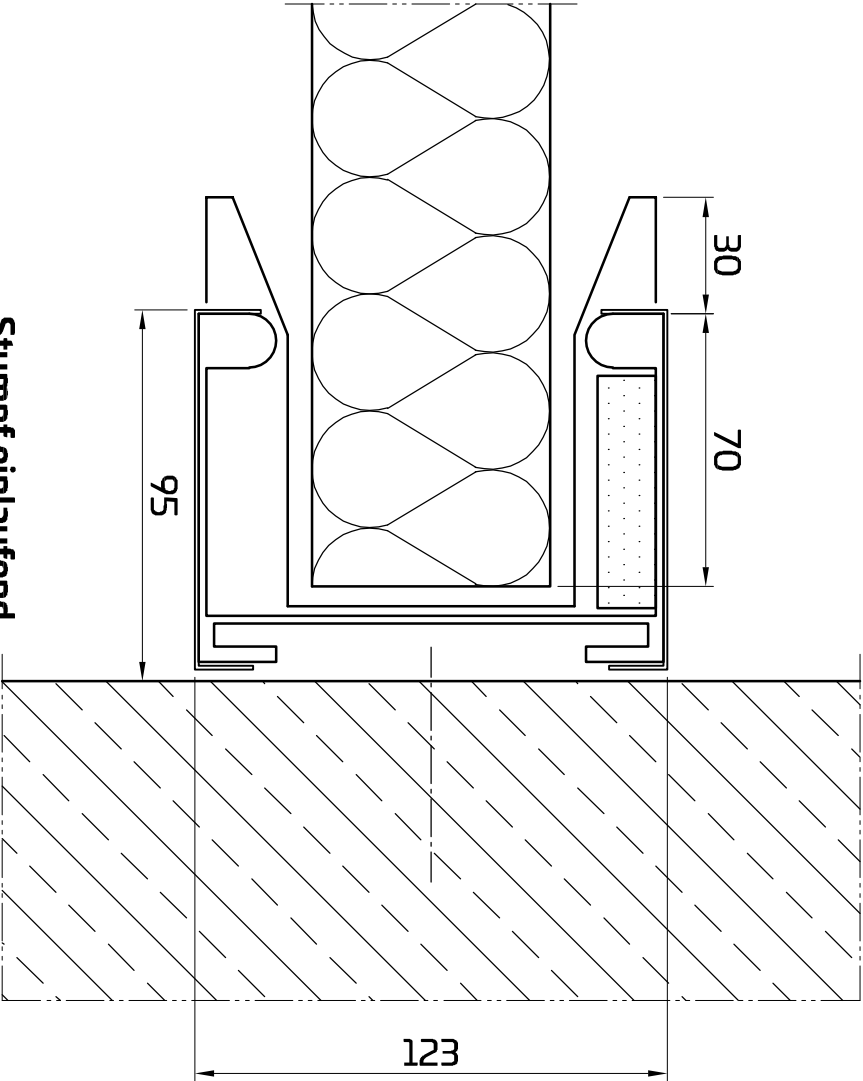
Stumpf einlaufend  
Betonwand

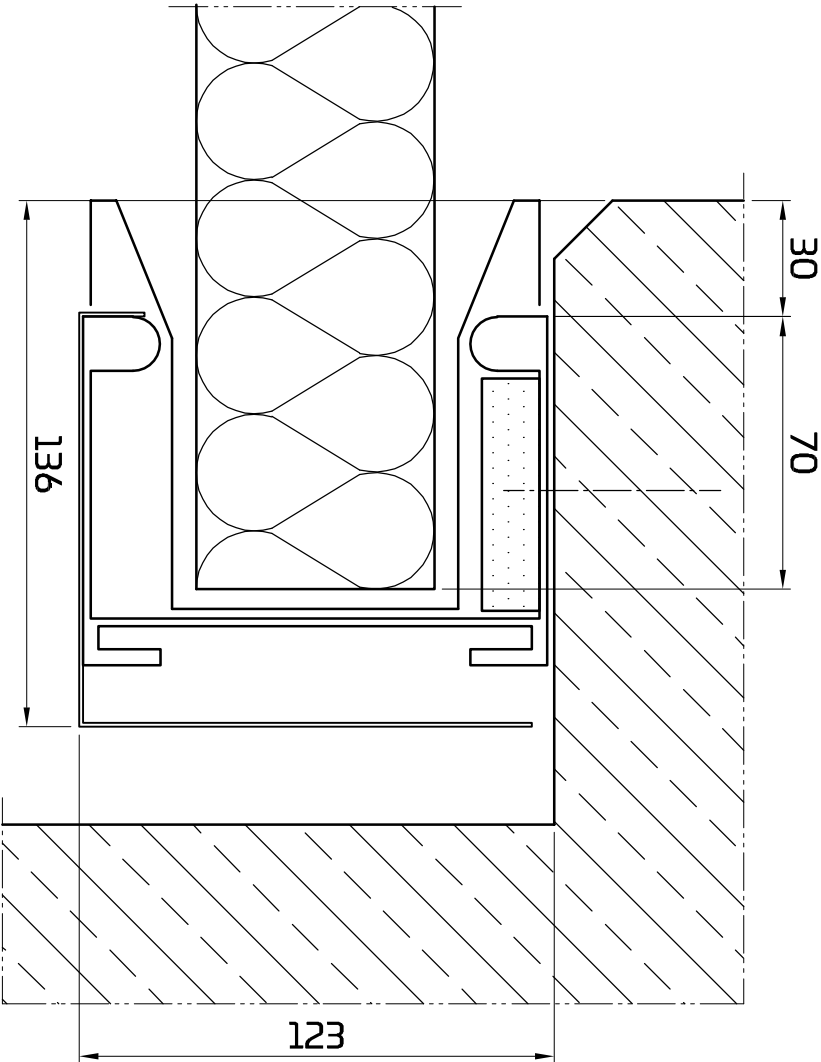
Normal einlaufend  
Betonwand

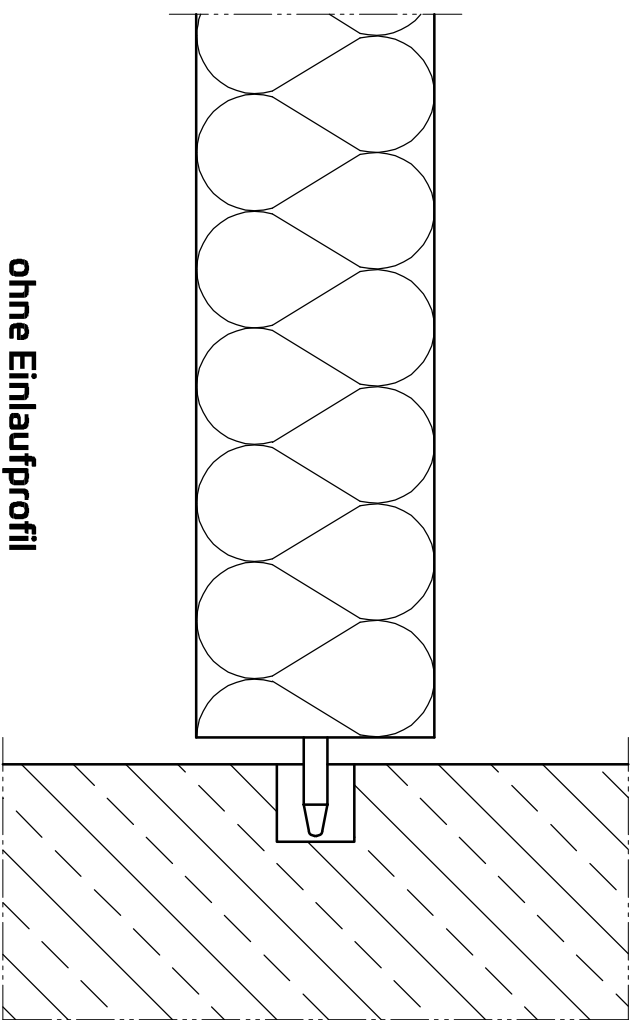
ohne Einlaufprofil  
Betonwand
